**X1****Service-Informationen**

***Fehlersuche, wenn kein Tretwiderstand vorhanden ist.  
Test und Tausch von Verbindungskabel und Leistungsteil.***

## **Fehler : Kein Tretwiderstand vorhanden**

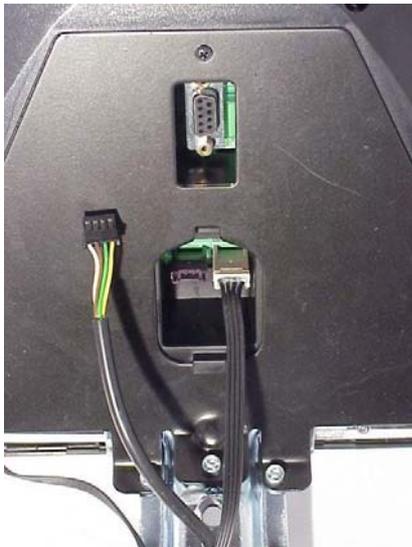
Am fertig aufgebauten Gerät den Spannhelb/ U-Bügelarretierung 3a sowie die beiden Schrauben 3f des Cockpittubusgehäuse 2e entfernen und diesen nach unten ziehen. Nun lösen Sie den Cockpitstecker/CS (rundes Kabel) mit dem Rastclip.

Mit Hilfe einer Büroklammer können Sie die gelbe und die braune Litze am Stecker verbinden.

Netzstecker in die Steckdose stecken, das Gerät einschalten und treten. Für den Fall, dass die Diagnose-Leuchtdioden vorschriftsmäßig anzeigen, muss das Gerät jetzt mit voller Leistung bremsen.

Ist dies der Fall, liegt der Defekt am Cockpit. Bitte senden Sie uns dieses zur Reparatur ein.

Bremst das Gerät jetzt nicht, liegt der Fehler am Steuerkabel, das repariert oder ausgetauscht werden muss. Häufigster Fehler sind Quetschstellen am oberen oder unteren Ende durch nicht vorschriftsmäßige Montage der Lenkersäule.

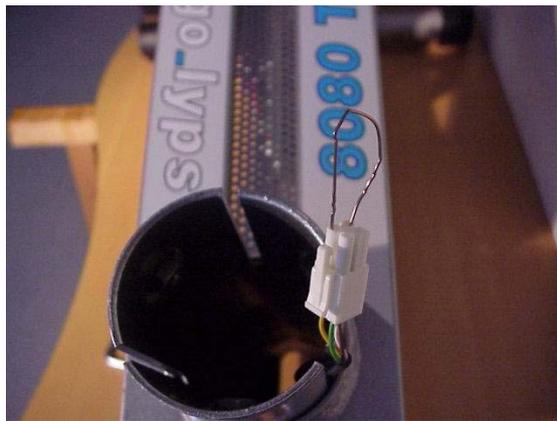
Nach dem Abbau der Cockpitsäule (hierzu sind zwei Personen notwendig) und dem Auseinanderziehen der Steckverbindung AB hängt aus dem Korpus ein kurzes Stück Rundkabel mit der Buchse A der Steckverbindung.

Verbinden Sie, z.B. mit einer aufgebogenen Büroklammer, die gelbe und die braune Litze des Steuerkabels

Stecken Sie dann den Netzstecker in die Steckdose, schalten den Netzschalter des Gerätes ein und treten in die Pedale. Das Gerät muss jetzt, unter der Voraussetzung, dass die beiden Diagnose-Leuchtdioden wie oben beschrieben arbeiten, mit Volllast bremsen, also kaum noch zu treten sein.

Ist dies nicht der Fall, ist das Stück Steuerkabel, das in den Korpus hinein führt, defekt und muss ausgetauscht oder repariert werden (oft wurde das Kabel beim Einbau der Cockpitsäule in den Korpus gequetscht (häufigste Fehlerursache)). Die Quetschstellen befinden sich in der Nähe der Buchse und sind im Regelfall sichtbar.

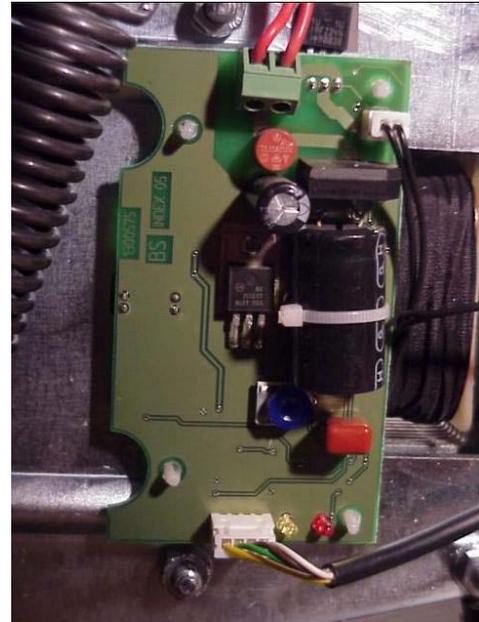
Ein Blinken der gelben Diagnose-Leuchtdiode während des Tretens in die Pedale signalisiert, dass die Drehzahlimpulsverarbeitung funktioniert und die Drehzahlimpulse (RPM-Impulse) dem Steuerkabel zur Weiterleitung an das Cockpit übergeben werden.

Arbeitet die gelbe Diagnose-Leuchtdiode nicht wie beschrieben, signalisiert dies, dass keine Drehzahlimpulse an das Steuerkabel (zum Cockpit) übergeben werden. Der Fehler liegt am Leistungsteil (häufigste Ursache) oder dem Impulsgeber für die Lichtschranke (sehr selten).

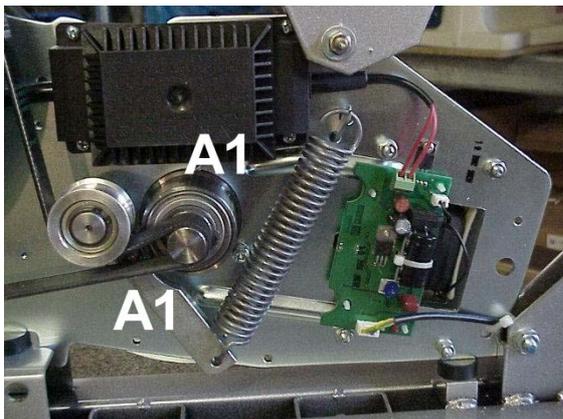
*Bild A1*

Ab der Seriennummer **05483** gibt es eine verbesserte Antriebseinheit mit langer Sicke. Die obere Sicke (A1) läuft in der Mitte schräg nach unten. Siehe Bild A1!

Leistungsteil mit Index K  
Art Nr. E8090025K

Luftspalt 1,0 mm

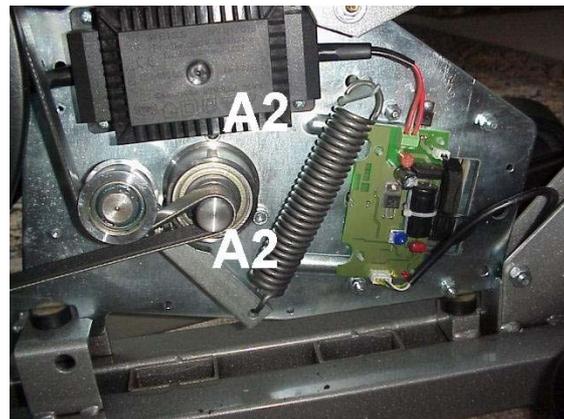
*Bild A2*

Bis zur Seriennummer **05482** wurde die Antriebseinheit mit einer kurzen Sicke (A2) eingebaut. Beide Sicken sind gleich lang. Siehe Bild A2!

Leistungsteil 2002  
Art Nr. E8090025

Luftspalt 1,1 mm

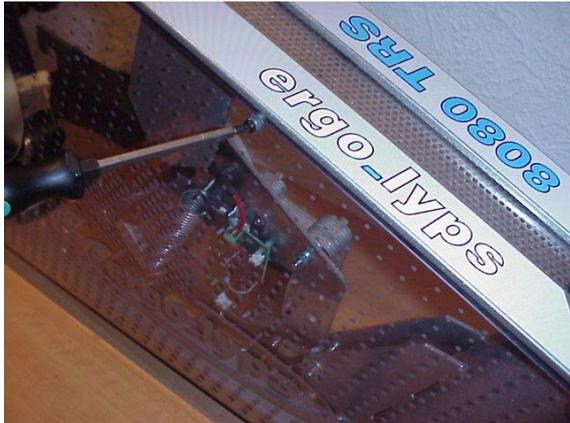
Zum Austausch des Leistungsteiles müssen auf der Riemenscheibenseite die 9 Schrauben der Seitenverkleidung entfernt werden.

Jetzt kann die Verkleidung um die Tretachse nach links gedreht und abgestellt werden.

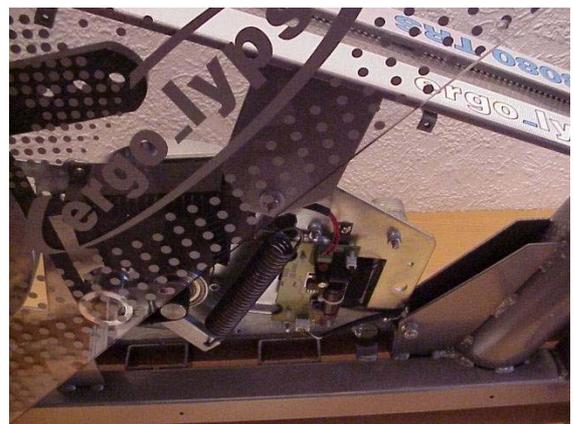
1. Es sind alle Kabelverbindungen zum Leistungsteil zu lösen.

Bitte verstellen Sie niemals den Einstellregler, der sich am Leistungsteil befindet!

Das Leistungsteil ist mit 4 Schnappbefestigungen auf der Antriebseinheit befestigt. Die Schraube, mit welcher der Leistungsregler an der Antriebseinheit befestigt ist, ist zur elektrischen Isolierung durch eine Kunststoffhülse geführt. Beim Einbau muss diese Hülse unbedingt wieder eingelegt werden. Beim Ausbau des Leistungsteiles ist auch darauf zu achten, dass die hinter der Leiterplatte und dem Leistungsregler befindlichen Isolierplatten nicht verloren gehen und beim Einbau wieder eingelegt werden.

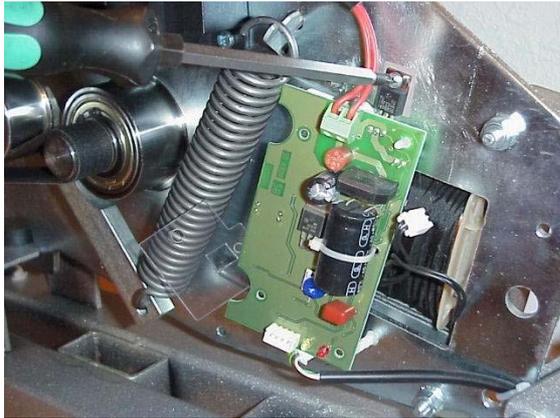
2. Nach dem Entfernen der Schraube am Leistungsregler und dem Entriegeln der Schnappbefestigungen kann das Leistungsteil herausgenommen werden.

3. Auf dem Leistungsteil befindet sich ein elektronischer Leistungsregler, der zur Kühlung auf die Antriebseinheit geschraubt ist. Um eine elektrische Isolierung zu gewährleisten, liegt zwischen Leistungsregler und Antriebseinheit ein Isolierplättchen.

4. Zwischen dem Klemmteil und der Gewindebuchse ist eine graue Isolierfolie angebracht. Überprüfen Sie diese Buchse, sie darf keine Grat aufweisen, im Bedarfsfall mit Feile entgraten und Isolierfolie wieder anbringen.

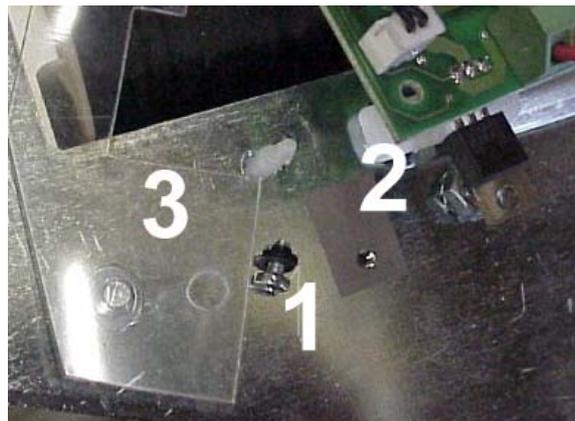
Kunststoffhülse (1) an der Schraube und Isolierfolie am Leistungsregler (2) und am Leistungsteil (3) nicht vergessen.

Beim Einbau des neuen Leistungsteiles ist ansonsten in der umgekehrten Reihenfolge wie beim Ausbau vorzugehen. Leistungsteil montieren, Kabel mit Steckverbindung und Klemmschrauben befestigen. Seitenverkleidung montieren.
